**AVALÚO DE INMUEBLE
CALLE 41 No. 43 – 128, LOCAL 2H, PISO 2
CENTRO MEDICO DENTAL BOLIVAR
BARRANQUILLA, ATLANTICO**

**SOLICITADO POR
COOPERATIVA MULTIACTIVA DEL SISTEMA DE
GESTION EMPRESARIAL Y SOCIAL
SIGESCOOP EN INTERVENCIÓN**

*21 de Diciembre de 2022
Bogotá D.C.*

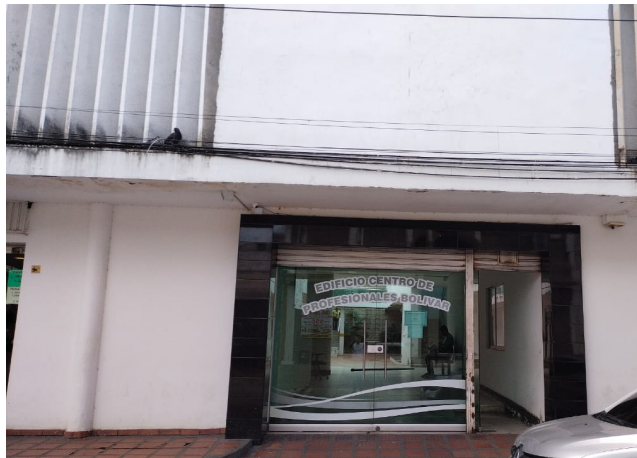
FACHADA EDIFICIO

- GENERALIDADES : La construcción obedece a una edificación de 2 pisos en ferroconcreto con entrepisos en placa de concreto, fachada en pañete alisado pintado al vinilo.
- NÚMERO DE PISOS : Dos (2) pisos.
- NÚMERO DE SOTANOS : No tiene.

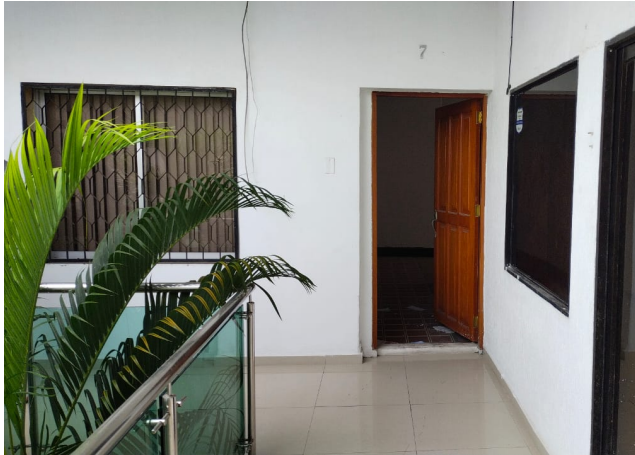
PUERTA PRINCIPAL

El inmueble es una oficina de una planta interior, ubicado sobre el costado suroccidental de la edificación. En la actualidad el inmueble tiene dos áreas en la parte interior y baño privado. La puerta de acceso es en madera y la ventanería es en aluminio anodizado crudo.

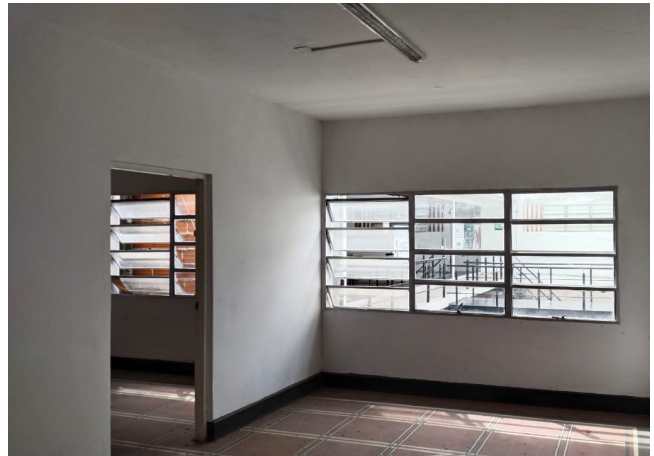
CUARTO 1

Piso en tableta, muros estucados y pintados al vinilo, cielo raso en cemento alisado estucado y pintado al vinilo. Iluminación con lampara de tubo fluorescente.

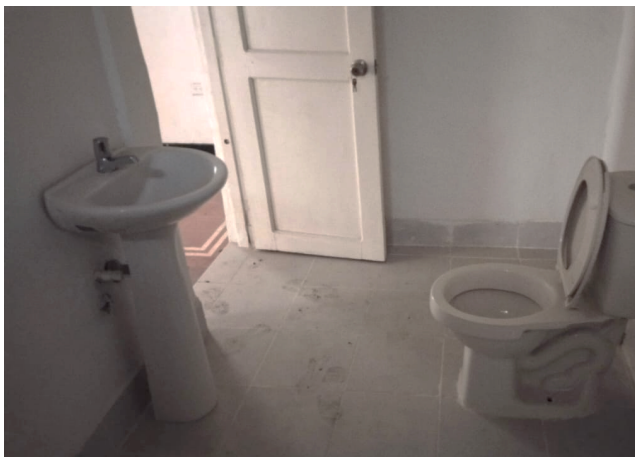
BAÑO

Baño: Piso y zonas húmedas en tableta cerámica, paredes y cielo raso estucado y pintado al vinilo. lavamanos de pedestal.
